Audit Energi pada Gedung PPSDM MIGAS

Hasil Walkthrough Audit Energi Gedung Ppsdm Migas

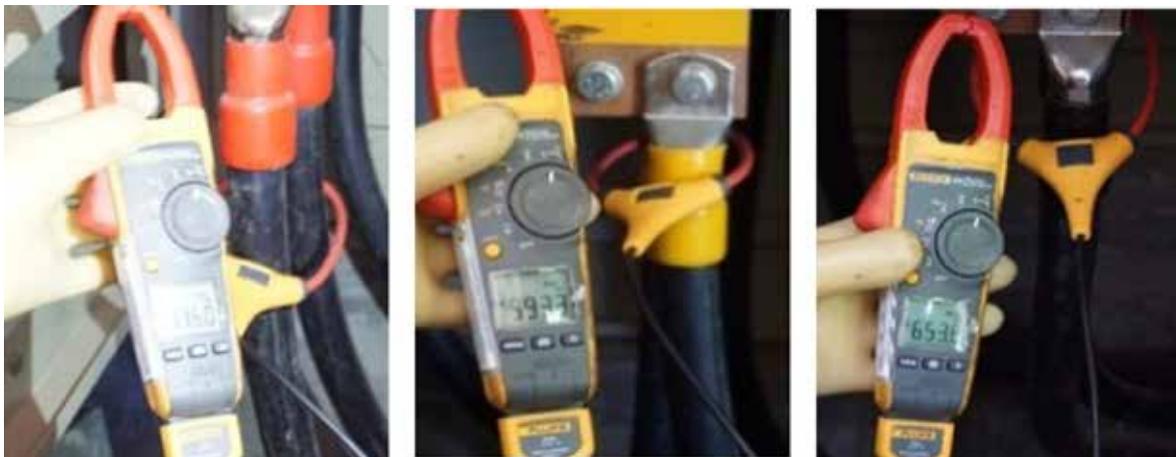
Gambar 3. Pengukuran Sesaat Arus Listrik

Pengukuran sesaat arus di outgoing trafo PLN menggunakan tang ampere, menunjukkan pada arus fasa R adalah 716 A, arus fasa S adalah 593,3A, dan arus fasa T adalah 653,6A. Ketidakseimbangan arus/beban 9% masih memenuhi standar yang diijinkan (20%). Berdasarkan hasil wawancara dengan teknisi, ketidakseimbangan beban terjadi karena ada peralatan pada fasa S yang sedang mati.

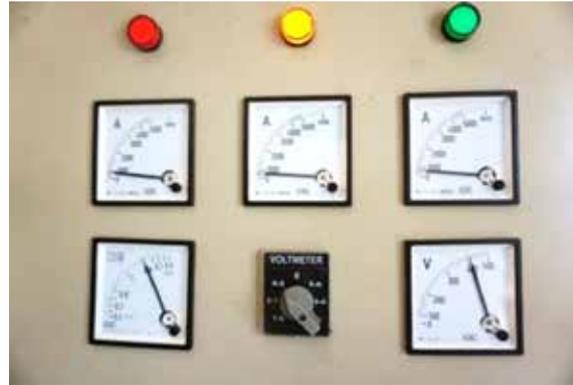
Gambar 2. Panel Utama

Listrik di gedung PPSDM Migas Cepu disuplai oleh PLN melalui tegangan menengah (TM) 20 kV yang diturunkan menjadi 380 V dengan menggunakan satu unit trafo. Kapasitas daya terpasang adalah 2770 kVA. Berdasarkan hasil pengamatan pada panel utama faktor daya adalah 0,9. Nilai faktor daya terendah yang diijinkan oleh PLN (agar tidak terjadi denda KVAR) adalah $\geq 0,85$.

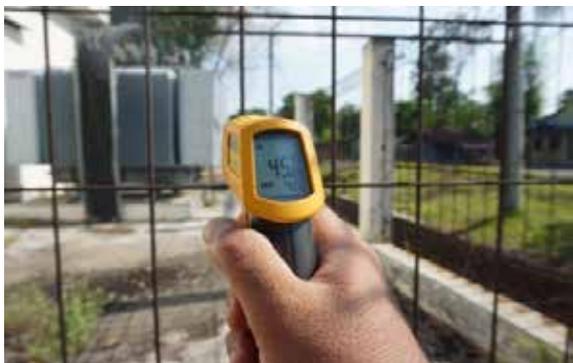
Gambar 4. Suhu dinding luar trafo

Hasil pengukuran suhu pada trafo dengan menggunakan digital infrared thermometer menunjukkan bahwa suhu trafo adalah $45,8^{\circ}\text{C}$.

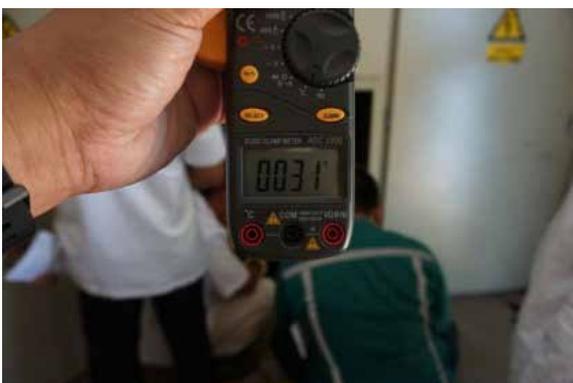
Gambar 5. Suhu di ruang panel listrik utama

Hasil pengamatan ruang panel utama, ruang ventilasi minim, dan suhu udara berdasarkan pengukuran adalah 31°C (Gambar 6).

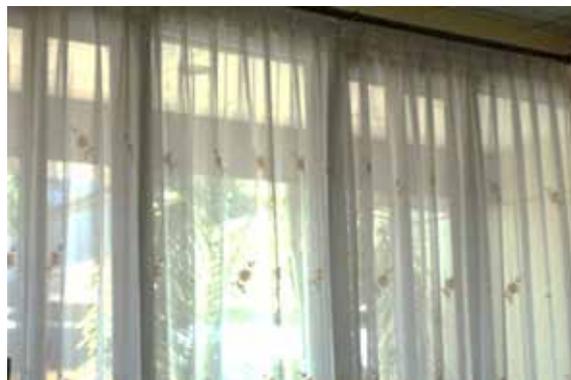
Gambar 6. Pencahayaan dari Jendela

Gedung kantor utama sudah memanfaatkan pencahayaan alami dengan baik lewat kaca

jendela dan pemasangan sky light. Cahaya alami masuk ke ruang kerja sehingga mengurangi pemakaian pencahayaan buatan/lampu.

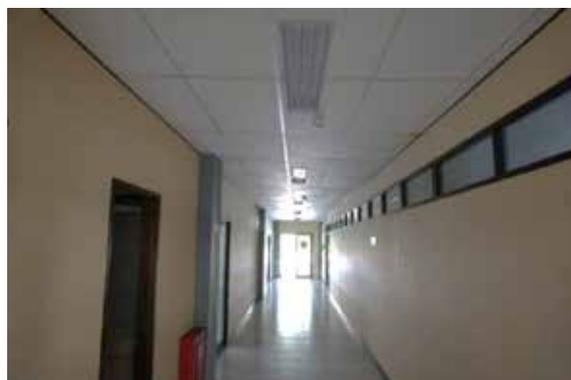
Gambar 8. Pencahayaan di koridor

Beberapa ruangan telah memaksimalkan pencahayaan dari ruang kerja dengan menambahkan kaca pada dinding atas partisi ruangan sehingga ruangan di sebelah mendapatkan pencahayaan.

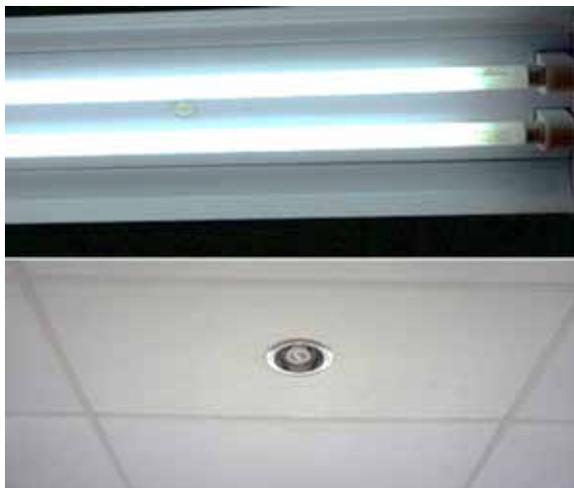
Gambar 9. Jenis lampu pada ruang kerja

Pencahayaan buatan pada ruangan, sebagian telah menggunakan lampu jenis LED (lebih hemat energi) namun masih ada beberapa yang menggunakan lampu jenis CFL dan lampu TL.

Berdasarkan keterangan teknisi, bahwa penggantian lampu ke jenis LED dilakukan jika lampu jenis CFL dan TL telah mati. Semua lampu TL telah menggunakan ballast elektronik yang lebih efisien. Lampu TL belum memakai reflektor. Pensaklaran lampu telah di grouping, jadi bisa dimatikan sebagian.

8. Memasang peneduh unit outdoor AC agar tidak terpapar matahari langsung.
9. Mengganti semua lampu TL, FL dan CFL dengan jenis LED.
10. Mengganti unit AC yang memiliki COP rendah dengan AC COP > 3 atau dengan nilai EER > 14.

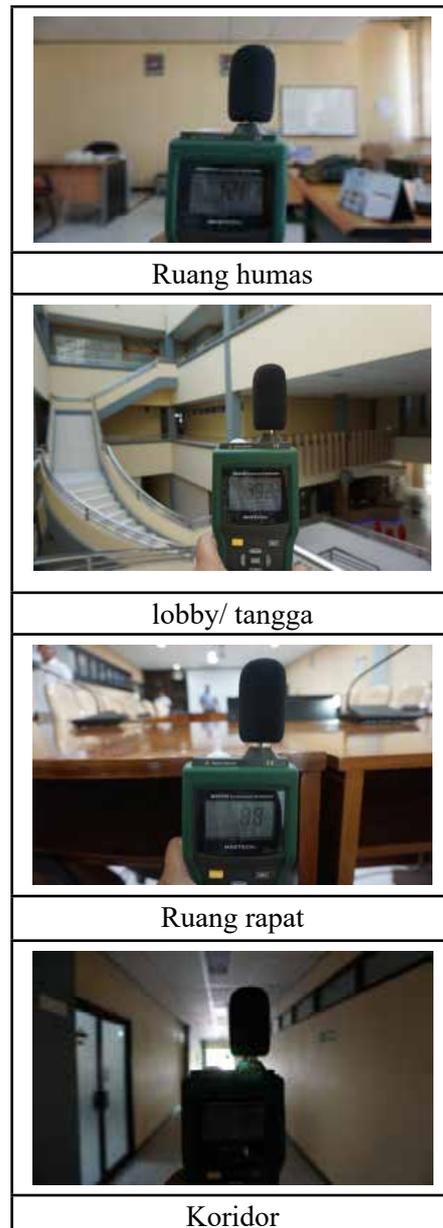
Gambar 10. Hasil pengukuran sesaat tingkat pencahayaan (iluminansi)

Berdasarkan pengukuran sesaat terhadap tingkat pencahayaan (Lux) di ruang kerja, ruang rapat dan koridor. Terdapat beberapa ruang yang tingkat pencahayaan di bawah nilai standar. Sesuai SNI 6197-2011, tingkat pencahayaan ruang kerja adalah 350 Lux, ruang rapat 300 Lux, dan koridor 100 Lux. Tingkat pencahayaan yang kurang dari standar dapat menurunkan produktivitas kerja. Berdasarkan pengukuran tingkat pencahayaan pada ruang lobby cukup tinggi karena adanya sky light yang terpasang. Sedangkan pencahayaan yang kurang bisa disebabkan oleh fluks luminous (lumen) dari lampu pada ruangan tersebut rendah.

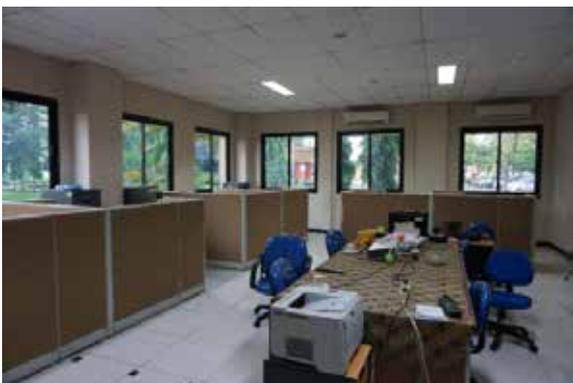
Gambar 11. Jendela Kantor BLK

Gedung kantor sertifikasi sudah memanfaatkan pencahayaan alami dengan baik lewat kaca jendela yang dilapisi dengan kaca film.

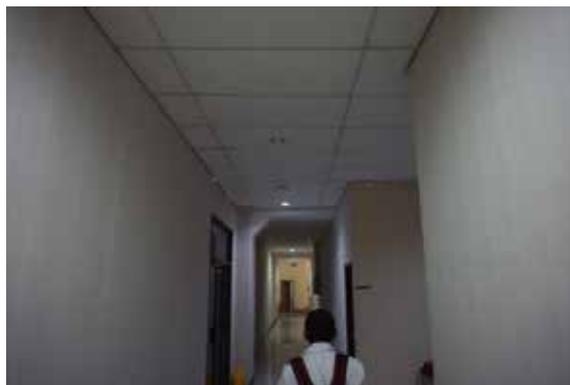
Gambar 12. Koridor

Pencahayaan dari ruangan belum dioptimalkan dengan memasang kaca pada partisi ruangan di sisi atas agar bisa menerangi koridor.

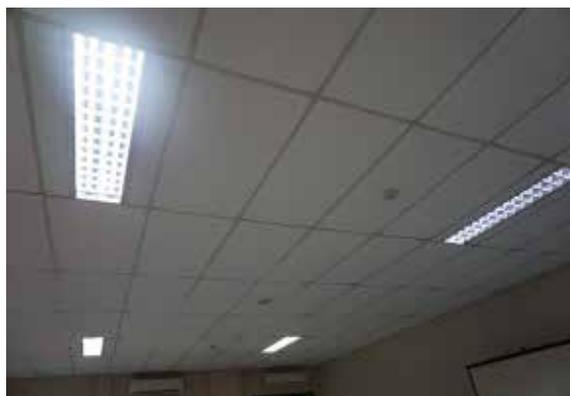
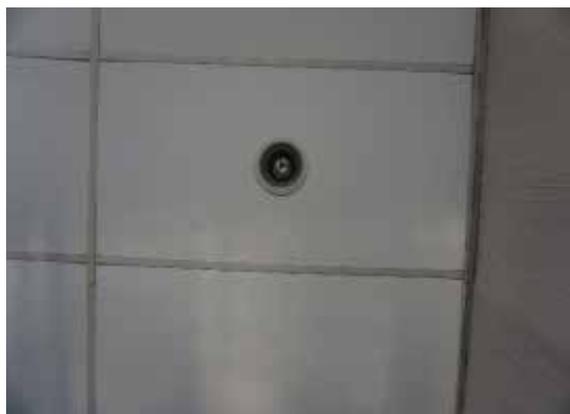
Gambar 13. Jenis lampu

Penggunaan pencahayaan buatan/lampu sebagian sudah menggunakan LED namun ada juga yang masih CFL atau TL FL. Namun demikian lampu TL sudah menggunakan reflektor sehingga cahaya lebih menyebar.

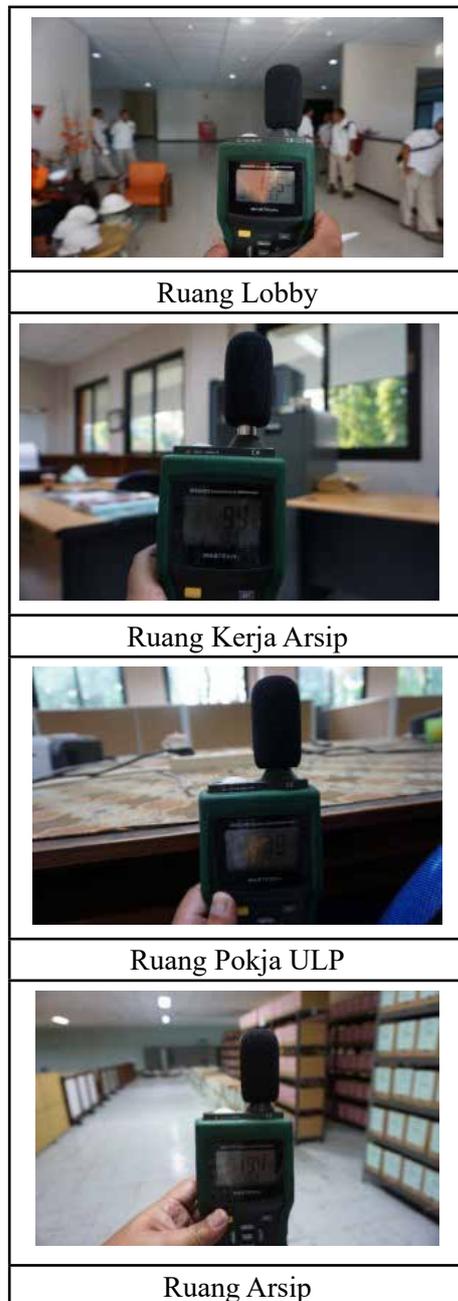
Gambar 14. Hasil pengukuran tingkat pencahayaan

Hasil pengukuran tingkat pencahayaan di gedung BLK, sebagian tingkat pencahayaannya dibawah nilai standar. Berdasarkan SNI 6197-2011, tingkat pencahayaan ruang kerja adalah 350 Lux, ruang gudang arsip 150 Lux, ruang

arsip aktif 300 Lux, ruang resepsionis 300 Lux.

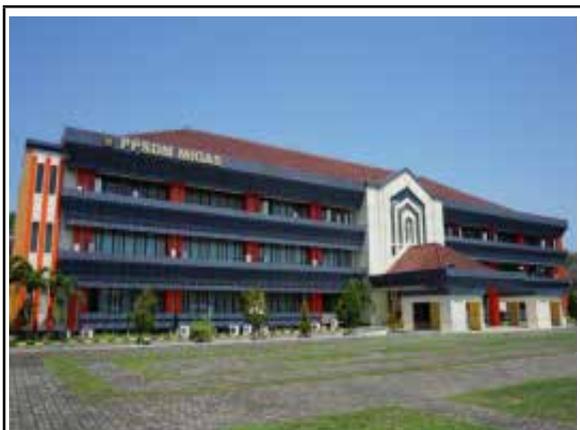
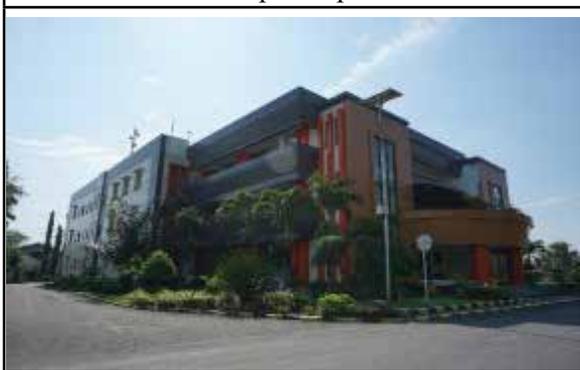
Gambar 15. Gedung Kantor Utama PPSDM

Bangunan gedung kantor utama, sisi panjangnya menghadap ke utara-selatan sedangkan sisi pendek menghadap timur-barat, sehingga panas matahari pada pagi dan sore hari sebagian besar tidak masuk ke dalam gedung. Di sekeliling bangunan ditanami pohon-pohon perindang yang akan mengurangi radiasi matahari langsung ke bangunan dan menyerap panas. Namun pada sisi bagian depan/utara hanya ada pepohonan kecil sehingga panas langsung mengenai bangunan. Pada bagian jendela kaca sudah ada penahan panas namun untuk lantai 2 dan lantai 3 masih kurang, namun demikian tiap jendela kaca sudah dilengkapi *gordyn* penahan panas.

Tampak depan

Tampak samping belakang

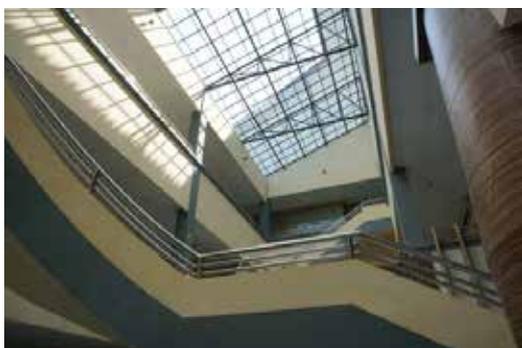
Gambar 16. Skylight pada ruang lobby

Penggunaan *skylight* di ruang lobby/tangga di satu sisi memanfaatkan pencahayaan alami, namun demikian panas matahari langsung masuk ke dalam gedung sehingga suhu udara terasa panas.

3. Membangun kolam air di dekat gedung untuk menyejukkan udara.
4. Memasang kaca film pada skylight atau menutup sebagian sehingga panas matahari yang masuk langsung ke gedung berkurang.

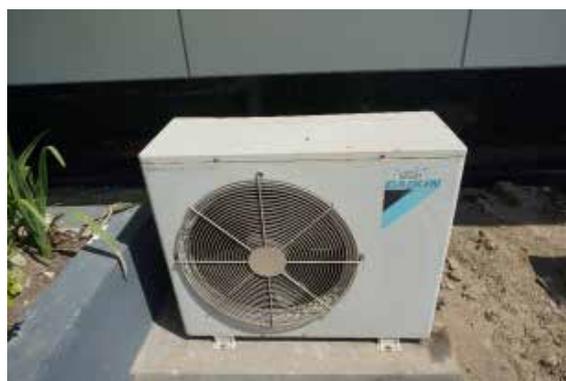
Gambar 17. Unit AC yang diretrofit dengan Musicool

Split dan AC jenis Cassete. Keuntungan menggunakan AC jenis split dan cassette adalah dapat dinyalakan atau dimatikan sesuai kebutuhan ruangan tidak terpusat. Beberapa AC split telah diretrofit menggunakan refrigerant hidrokarbon (Musicool) sehingga lebih hemat energi sampai dengan 20%. Namun demikian penggunaan refrigerant hidrokarbon harus hati-hati karena bersifat *flammable* (mudah terbakar).

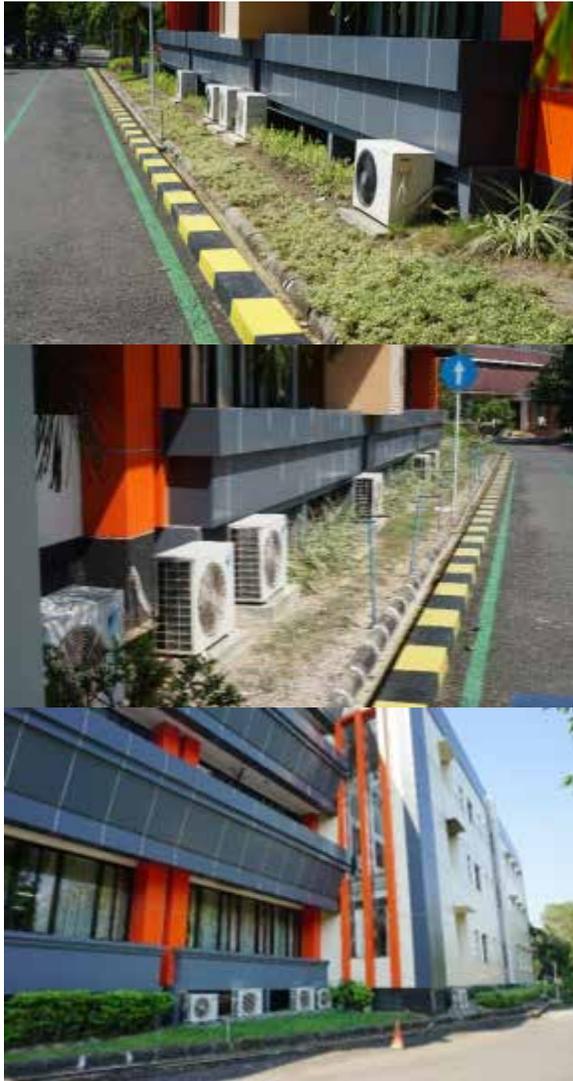
Gambar 18. Penempatan unit outdoor AC terpapar langsung matahari

Penempatan kondenser (unit outdoor) berpengaruh terhadap efisiensi AC. Penurunan suhu 1°C suhu kondenser akan meningkatkan efisiensi AC 0,7%. Pada gedung utama PPSDM Migas penempatan kondenser AC terpapar langsung sinar matahari.

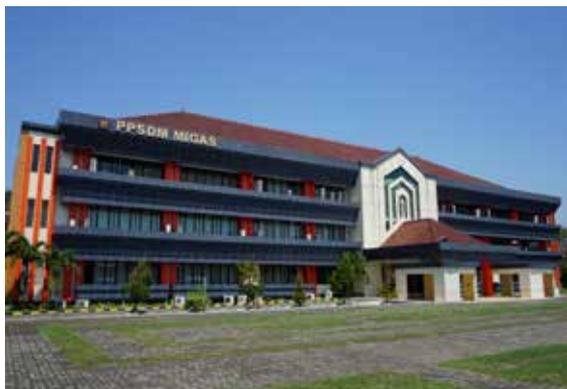
Gambar 19. Penempatan Outdoor AC berjajar depan belakang

Penempatan outdoor AC yang berjajar depan belakang juga mengurangi efisiensi dan performa AC, karena panas pendinginan pada kondenser (outdoor AC) menjadi tidak efektif karena terpapar panas dari unit outdoor AC di depannya.

7. Memutar unit outdoor AC (kondensor) menghadap ke sisi depan, tidak depan belakang agar sirkulasi udara pendinginan baik, tidak saling memanasi antar kondensor, terutama Gedung Utama PPSDM MIGAS.

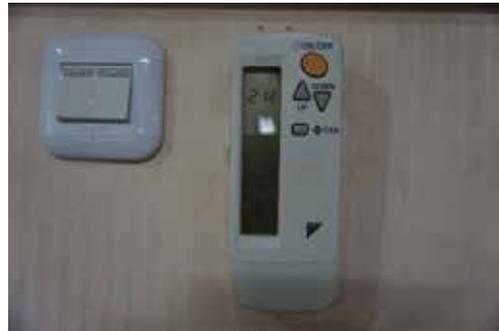
Gambar 20. Setting suhu AC

gunaan energi untuk pengkondisian udara adalah setting suhu AC. Berdasarkan hasil pengamatan AC dinyalakan dengan setting suhu di bawah 25°C. Padahal setiap penurunan suhu AC 1°C terjadi pemborosan energi sebesar 6%.

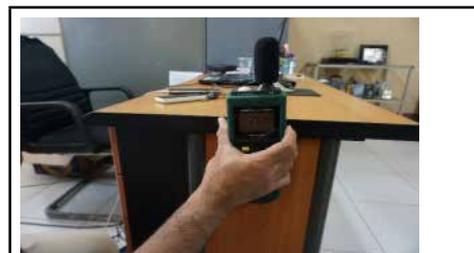
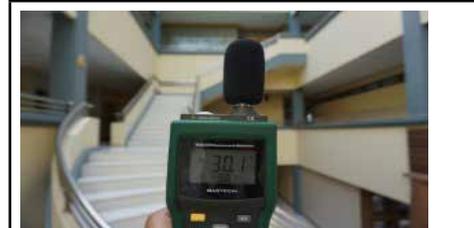
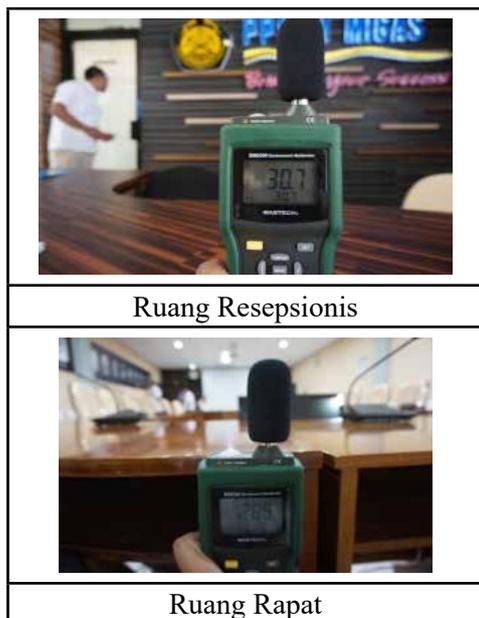
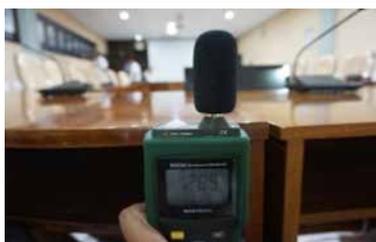
Gambar 21. Suhu ruangan dan Kelembaban

Berdasarkan standar SNI 6390-2011, untuk kenyamanan termal pengguna bangunan, pada ruang kerja suhu bola kering berkisar antara $24^{\circ}\text{C} \pm 1,5^{\circ}\text{C}$, dengan kelembaban relative $\%5 \pm \%60$. Hasil pengukuran suhu di beberapa ruangan menunjukkan suhu ada yang sesuai kenyamanan namun ada juga yang melebihi.

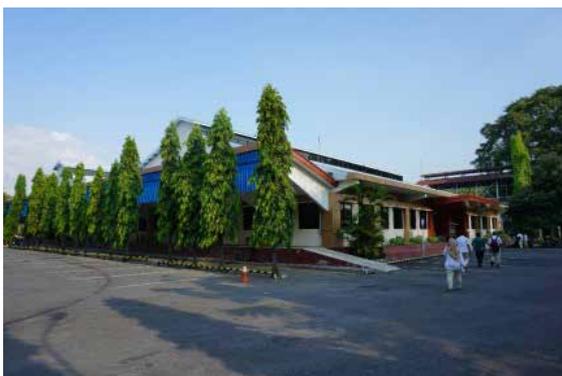
Gambar 22. Gedung Kantor Sertifikasi

Bangunan gedung kantor sertifikasi dikelilingi pepohonan sehingga panas matahari tidak langsung ke bangunan. Pada bagian jendela kaca sudah ada penahan panas sehingga panas matahari tidak langsung masuk jendela. Atap terbuat dari spandek sehingga lebih menyerap panas.

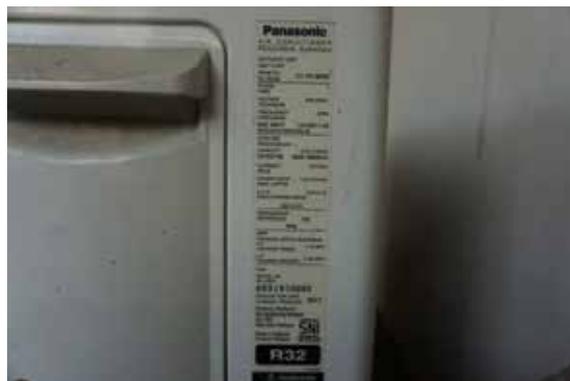
Gambar 23. Spesifikasi AC

Alat pengkondisi udara pada gedung sertifikasi menggunakan AC jenis split. Berdasarkan hasil pengamatan COP AC adalah 2,84. Untuk AC hemat saat ini COP seharusnya diatas 3.

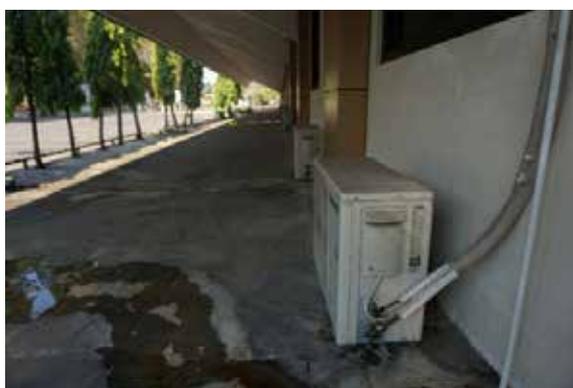
Gambar 24. Penempatan unit outdoor AC

Penempatan unit outdoor AC terlindungi dari paparan sinar matahari langsung sehingga perpindahan panas lebih efektif.

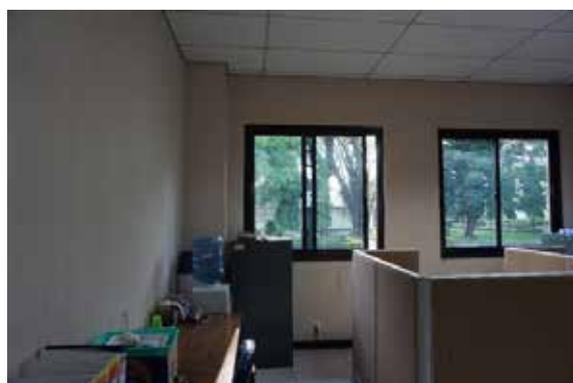
Gambar 25. Jendela terbuka

Kondisi ruangan berpengaruh terhadap penggunaan energi. Jendela yang terbuka pada saat AC nyala membuat konsumsi energi AC semakin boros dan suhu di ruangan juga tidak cepat sejuk.

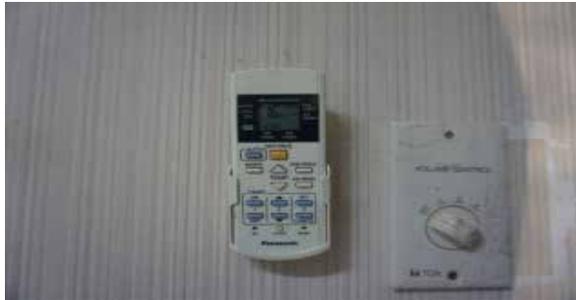
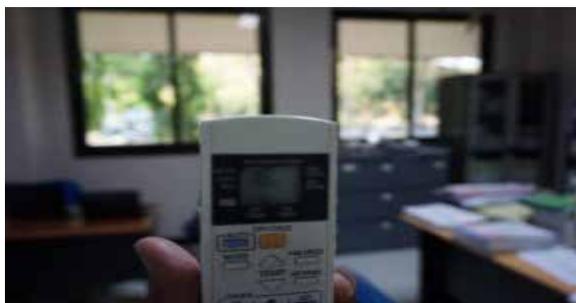
Gambar 26. Setting suhu AC

Setting suhu AC di rekomendasikan pada suhu 25°C, namun berdasarkan hasil pengamatan ditemukan setting suhu AC di bawah yang direkomendasikan.

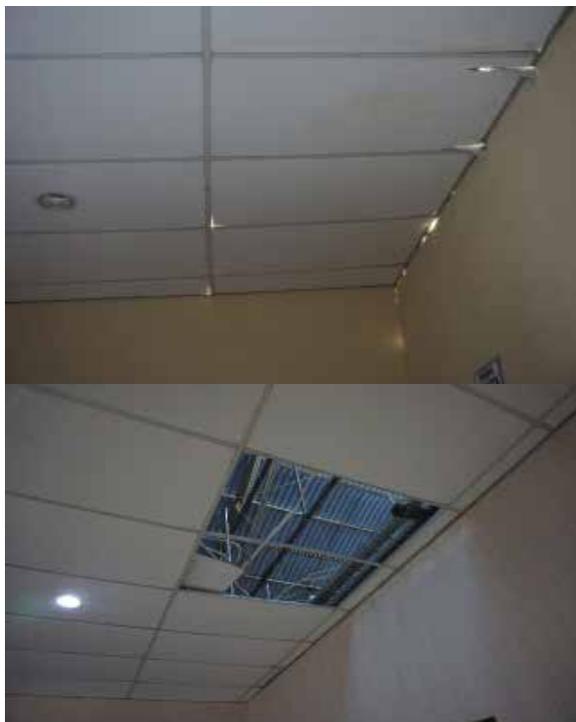
Gambar 27. Plafon rusak

Plafon yang rusak menyebabkan panas dari

plafon mengalir ke ruangan, dan beban pendinginan untuk AC menjadi lebih besar.

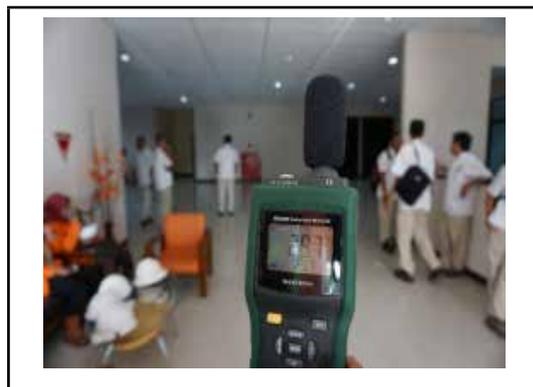
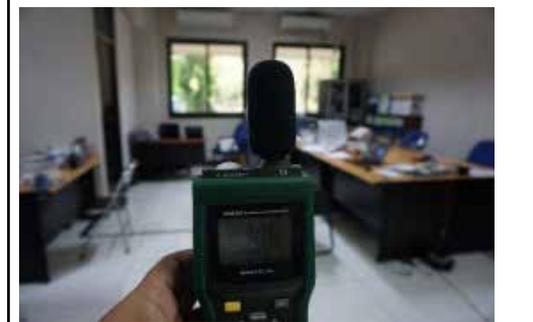
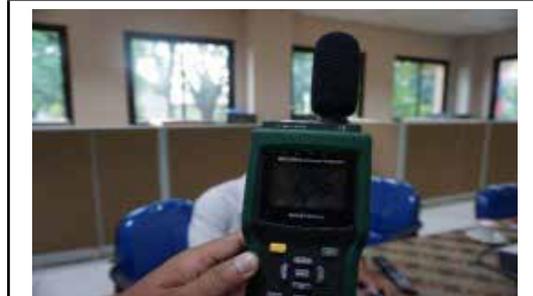
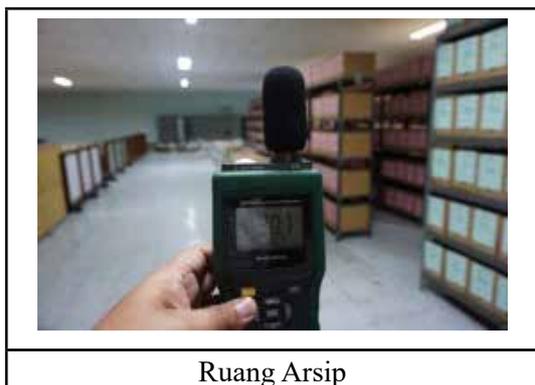
Gambar 28. Suhu dan Kelembaban ruangan

Berdasarkan standar SNI 6390-2011, untuk kenyamanan termal pengguna bangunan, pada ruang kerja suhu bola kering berkisar antara 24°C -27°C, dengan kelembaban relative 60% ± 5%. Hasil pengukuran suhu di beberapa ruangan menunjukkan suhu melebihi standar kenyamanan.

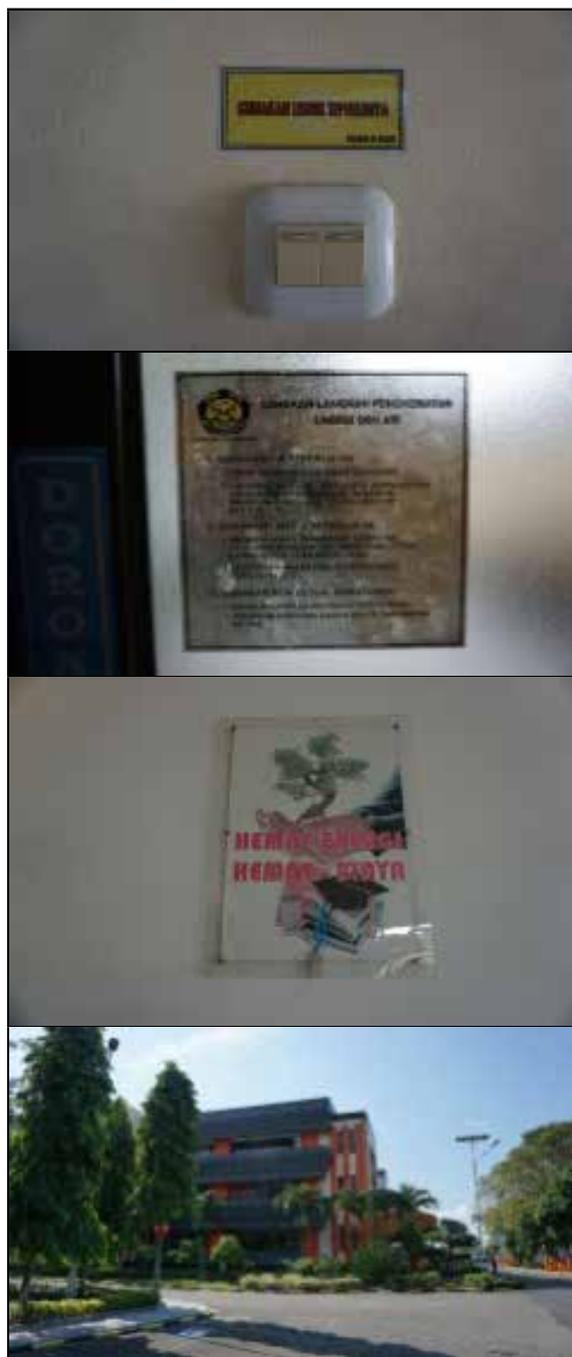
Gambar 29. Pelaksanaan manajemen energi

Hasil pengamatan pelaksanaan manajemen energi antara lain:

- Memasang lampu penerangan tenaga surya
- Melakukan kampanye penghematan energi dengan memasang stiker penghematan energi.
